女川原発は大丈夫か 重大事故に紙一重

原発の危険から住民の
生命と財産を守る会

2011年9月 連絡先

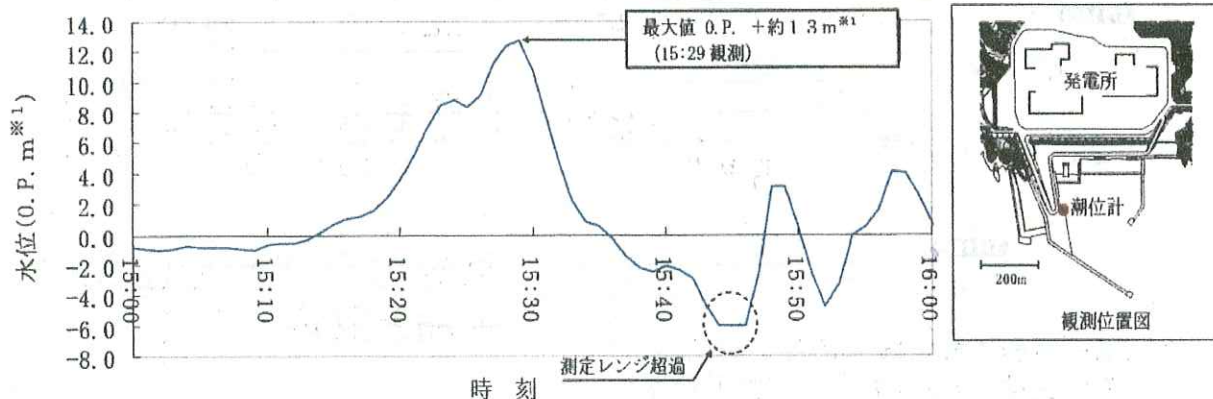
図-1 潮位計により観測された水位時刻歴

潮位計で観測された津波の高さはO. P. +約13m^{*1}であった。(図-1)

あとわずか1mで海水ポンプは冠水か

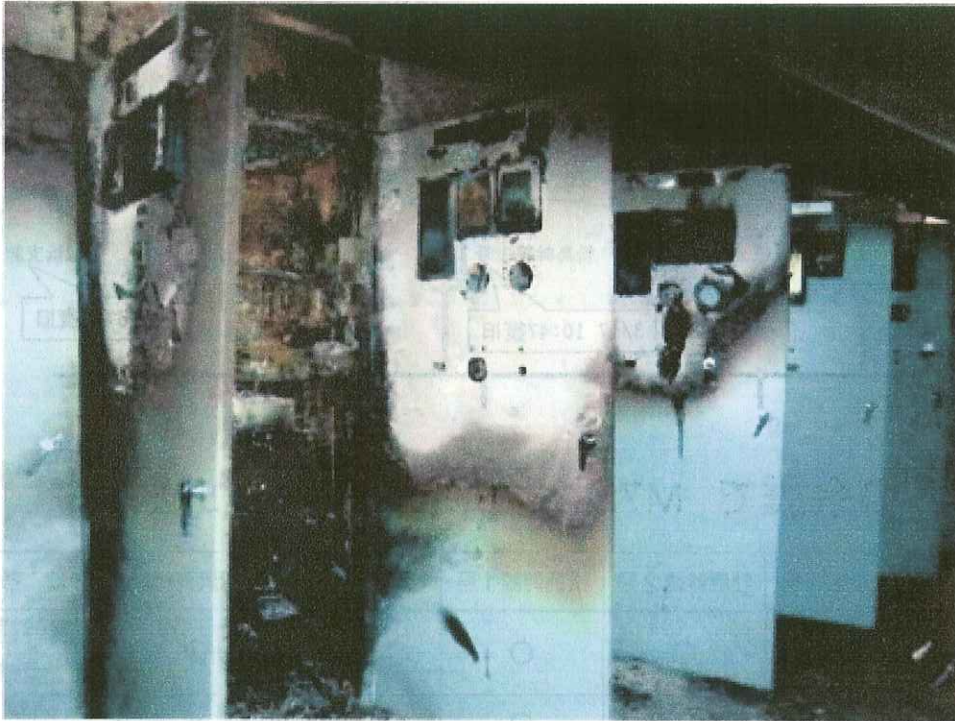
高圧電源盤 現場写真

原発で火災が発生したらどれ程大変なことか、時系列をご覧ください。
午後2時57分に火災報知機が作動しても、実際に消火活動に入れたのは
午後8時23分です。 どう思いますか。
地震の揺れでショートし、火災が発生したとのこと。

- 14:46 地震発生により原子炉自動停止
- 14:57 1号機 火災報知機動作
- 15:30 運転員が1号機タービン建屋地下階から火災と思われる発煙を確認。(煙の充満により発生源の特定不可)
- 17:15 現場確認のため、スポット排煙機設置
- 19:43 タービン建屋地下1階高圧電源盤が火災発生箇所と特定
- 20:23 粉末消火器による消火を実施
- 22:55 消火確認

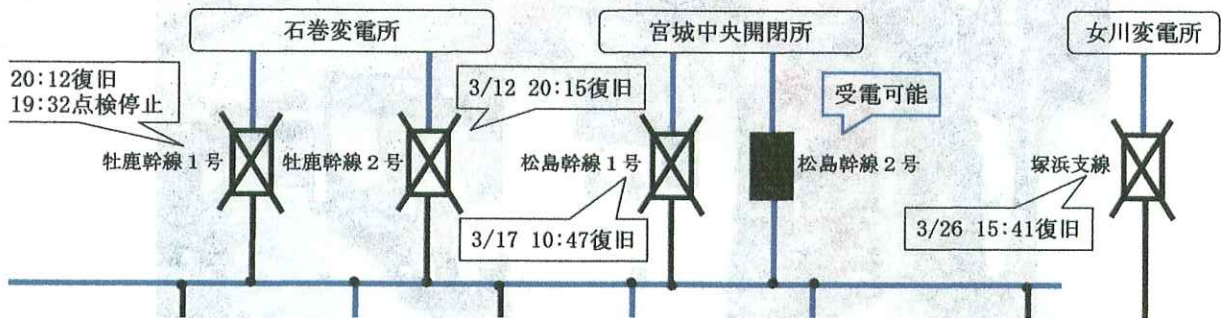
牡鹿幹線1号	牡鹿幹線2号	松島幹線1号	松島幹線2号	塚浜支線	備考
発生前	×	○	○	○	○	牡鹿幹線1号：点検中
発生直後	×	×	○	×	×	
現在	○	○	○	○	○

3月11日の地震で、外部電源5系統のうち4系統が遮断し、実際に使えたのはわずか1系統でした。ところが4月7日の余震の際も外部電源5系統のうち、実際に使えたのは1系統だけでした。しかも生き残った1系統はそれぞれ違っていました。このことは、すべての電源が使えなくなっても不思議でなかった。本当に綱渡りの電源確保でした。

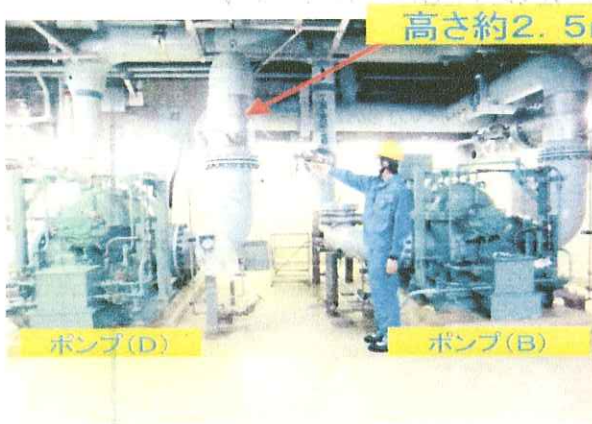
原子炉補機冷却水B系ポンプ室

津波が思わぬ配線やケーブルの配管を通して浸水して来るとは・・・しかも原子炉建屋の地下3階に・・・

3月11日、女川原発2号機の原子炉建屋地下3階にある、2台の熱交換器とポンプ室が海水の浸水により、水没しました。海水の量は約1900トンで、高さ2.5メートルに達したといいます。水没しなかったA系統の2台で冷却したとのこと。片肺飛行の状態だったと思われます。
